**MANDADO DE CONSTATAÇÃO E REAVALIAÇÃO**

Processo Físico nº: 0003907-98.1999.8.26.0363  
 Classe - Assunto: Execução Fiscal - Contribuições  
 Exequente: Instituto Nacional do Seguro Social Inss  
 Executado: Imavi Industria e Comercio Ltda e outros  
 Valor do Débito: R\$-97.807,28 Atualizado até: 18/04/2018  
 Oficial de Justiça: \*  
 Mandado nº: 363.2019/004227-3

**7. Registro fotográfico do imóvel, separado por benfeitorias<sup>11</sup>**

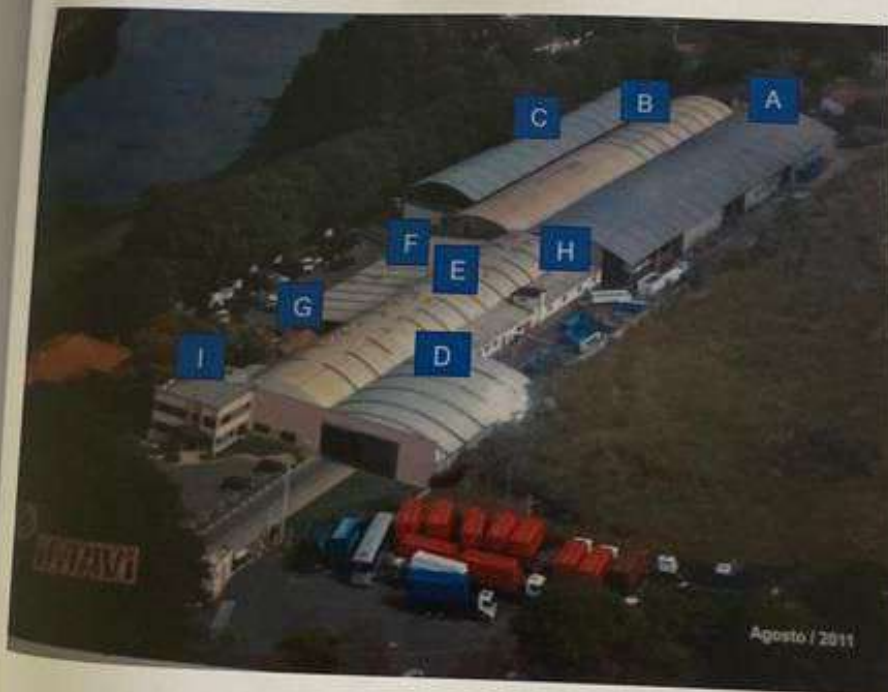
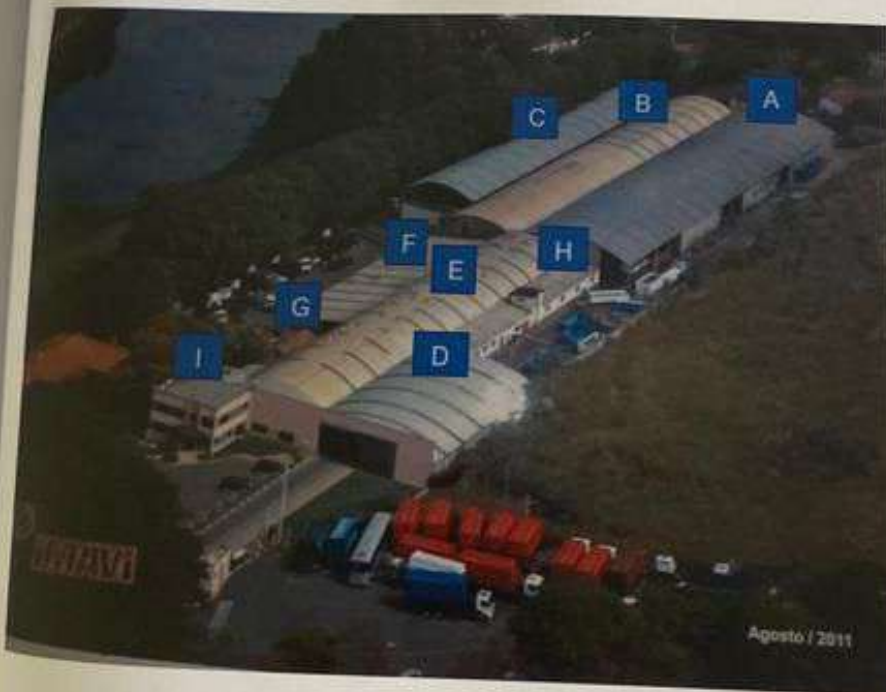
- A) galpão industrial com cobertura metálica em arco com 2.732m<sup>2</sup>
- B) galpão industrial com cobertura metálica em arco com 1.534m<sup>2</sup>

- C) galpão industrial com cobertura metálica em arco com 1.626m<sup>2</sup>
- D) cobertura industrial com cobertura metálica em arco com 759m<sup>2</sup>

- E) galpão industrial com cobertura metálica em arco com 1.382m<sup>2</sup>
- F) galpão industrial com cobertura metálica com caimento em plano inclinado com 711m<sup>2</sup>

- G) construção em alvenaria com telhas de barro com 90m<sup>2</sup>, que serve de depósito
- H) construção em alvenaria com telhas brasilit com 405m<sup>2</sup>, que serve de refeitório, vestiário e produção

- I) construção em alvenaria com telhas metálicas onduladas e trapezoidais com 370m<sup>2</sup>, onde fica o escritório
- J) cerca de 200m de muro de alvenaria

- K) cerca de 200m de muro de alambrado com mourões de concreto

Abaixo, é apresentada a imagem aérea fornecida pela empresa, onde são listados os elementos do item 6.d:

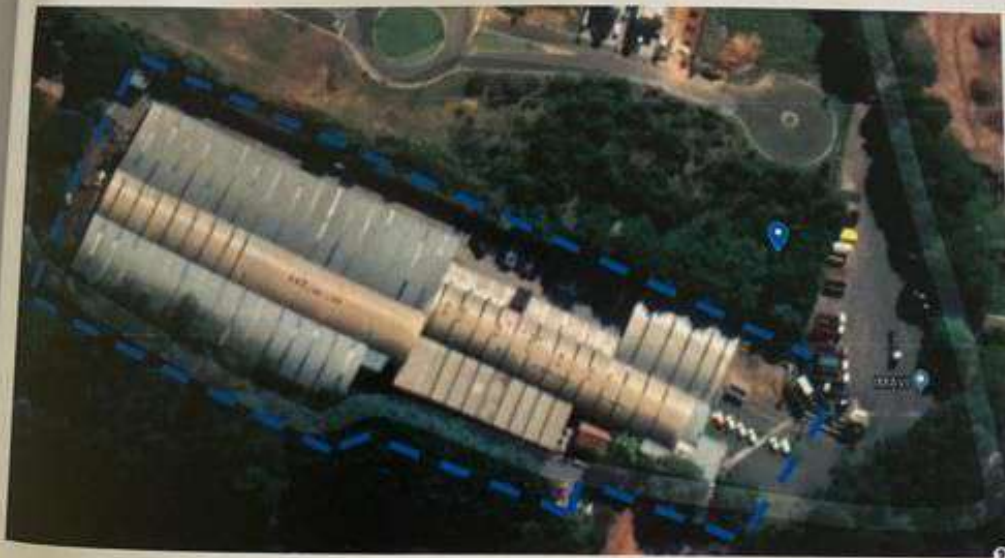
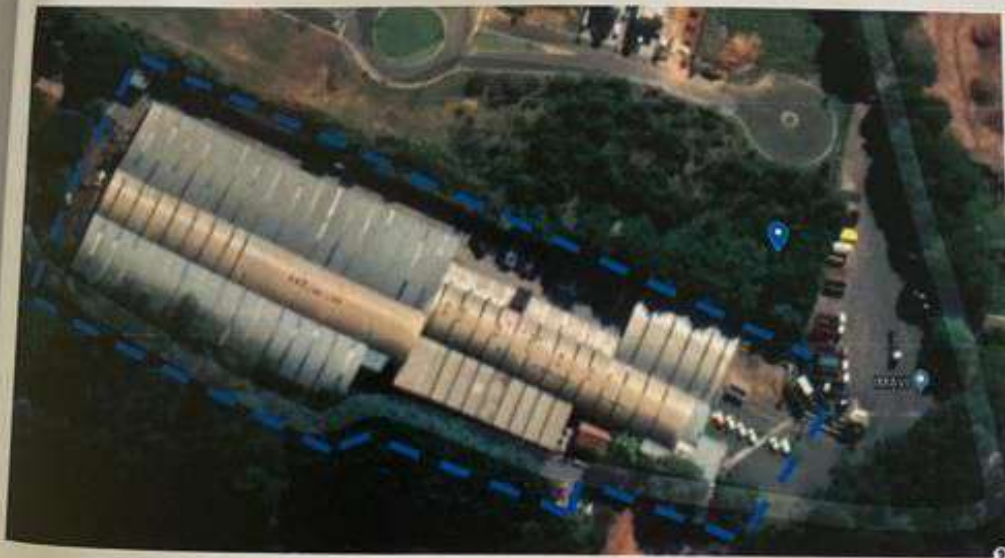
Muro de alvenaria e de contenção

Guarita

Conforme informações fornecidas no local, esse seria, aproximadamente, o perímetro do imóvel:

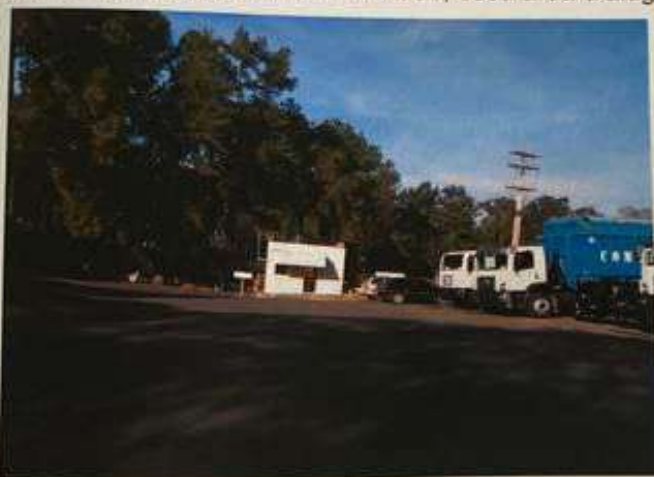
Vista do portão de acesso para o interior do imóvel. Ao fundo a guarita.  
Foto apenas ilustrativa, pois, conforme informado, essa área é alugada.

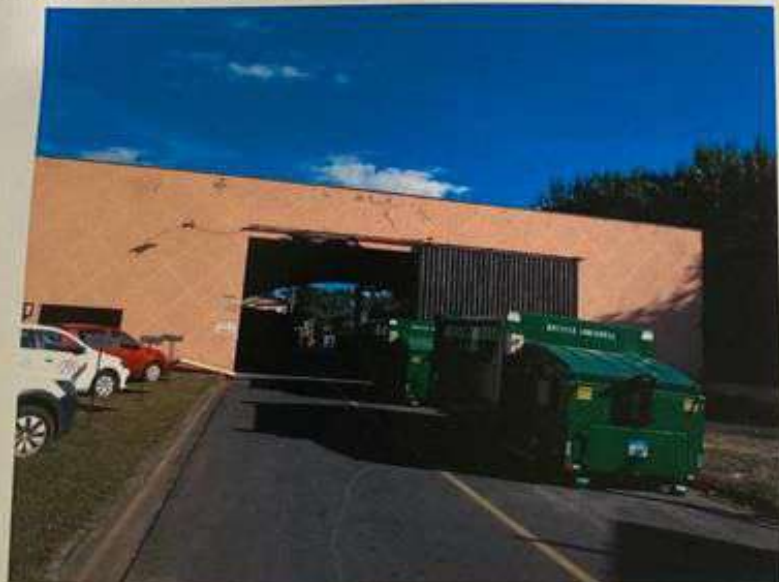
Foto frontal da cobertura identificada com a letra **D** na foto de fls. 08.  
Possui paredes de alvenaria nas laterais e na frente. Sem parede nos fundos.

Em vistoria ao local, foi constatado que os galpões industriais se encontram em estado regular de conservação, necessitando de reparos entre regular e simples, o que os coloca no nível **D** da referida tabela.

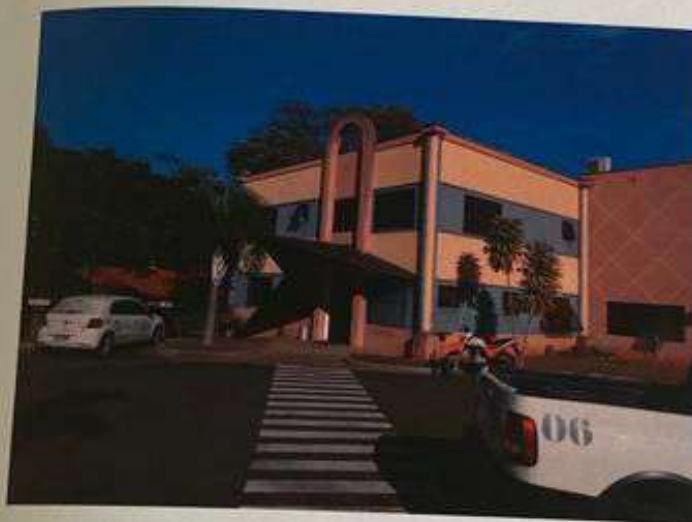
Foto frontal de parte do galpão identificado com a letra E.  
Possui paredes de alvenaria nas laterais e na frente. Sem parede nos fundos, onde se comunica com os demais galpões. Piso de concreto.

Foto frontal também do escritório identificado com a letra I.  
Constituído de 10 salas, 1 copa, 1 sala de internet, 06 banheiros.  
Piso de cerâmica, revestimentos interno e externo de paredes com argamassa convencional e pintura látex. Instalações hidráulicas e elétricas embutidas.

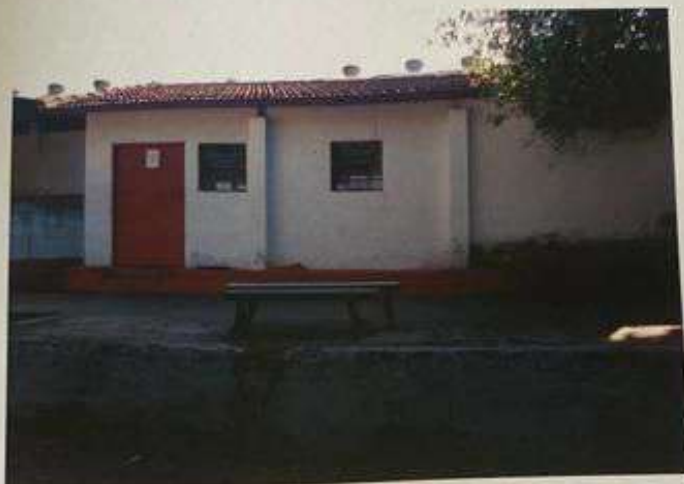
Foto do depósito de alvenaria identificado com a letra G.

Em vistoria ao local, foi constatado que as construções necessitam de reparos simples, o que as coloca no nível **E** da referida tabela.

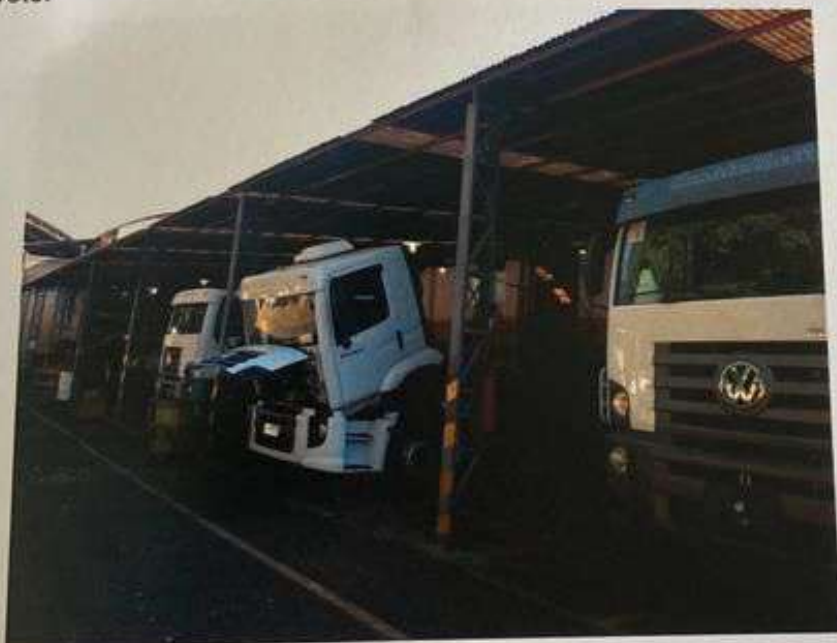
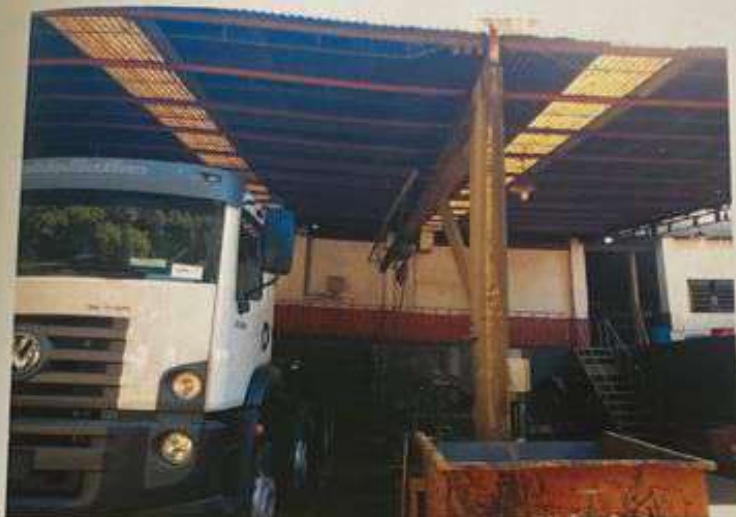
Fotos do galpão com identificado com a letra F.

Não possui paredes. As paredes que se veem são dos outros galpões. Piso de concreto.

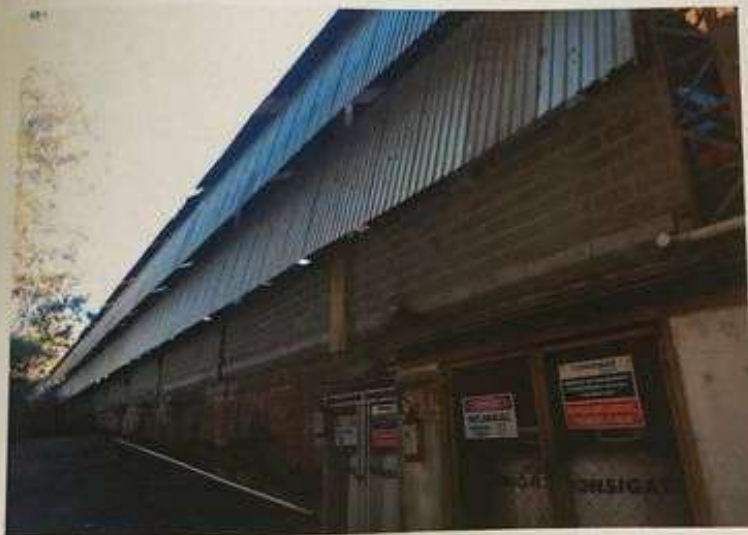
Foto da lateral esquerda do galpão identificado com a letra C.

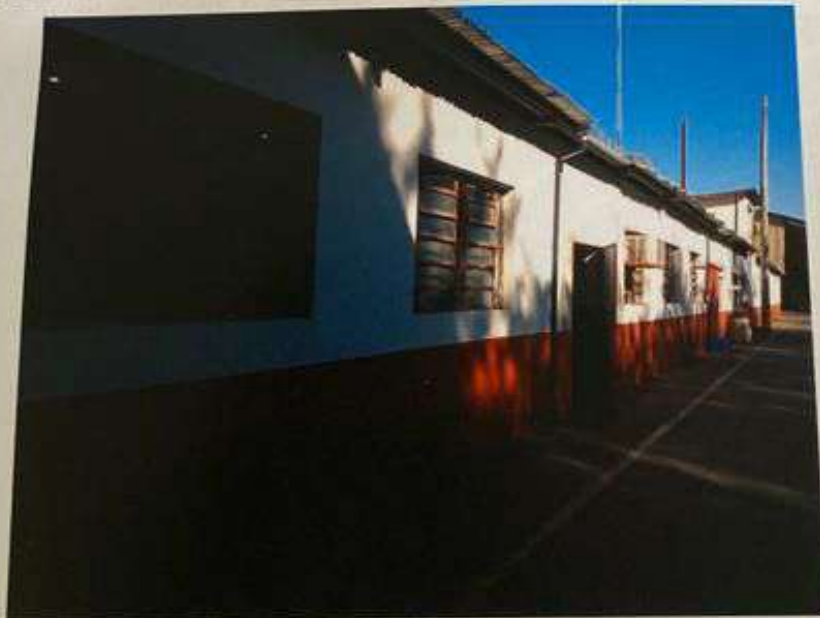
Foto da lateral direita da construção em alvenaria identificada com a letra H. Metade dela serve de vestiário e refeitório e a outra metade atende à produção.

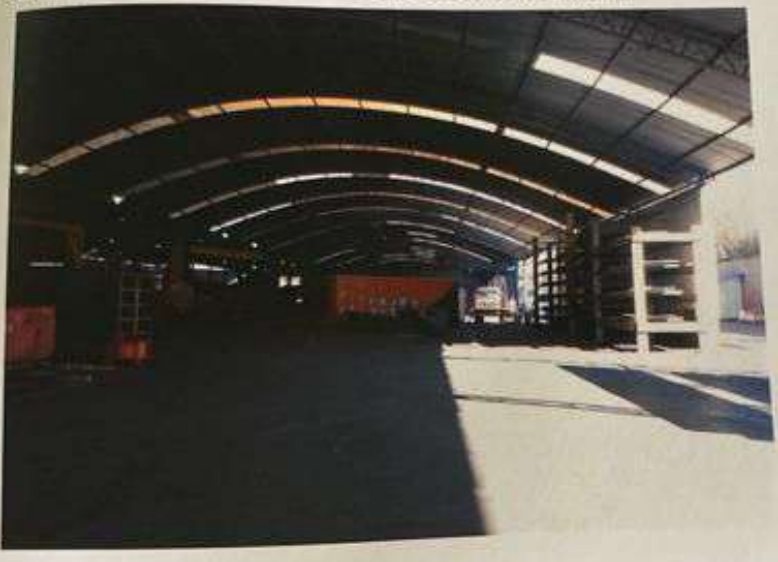
Foto tirada no interior do galpão identificado com a letra **A**, olhando do que seria a sua frente para os fundos. Todos os galpões se comunicam.

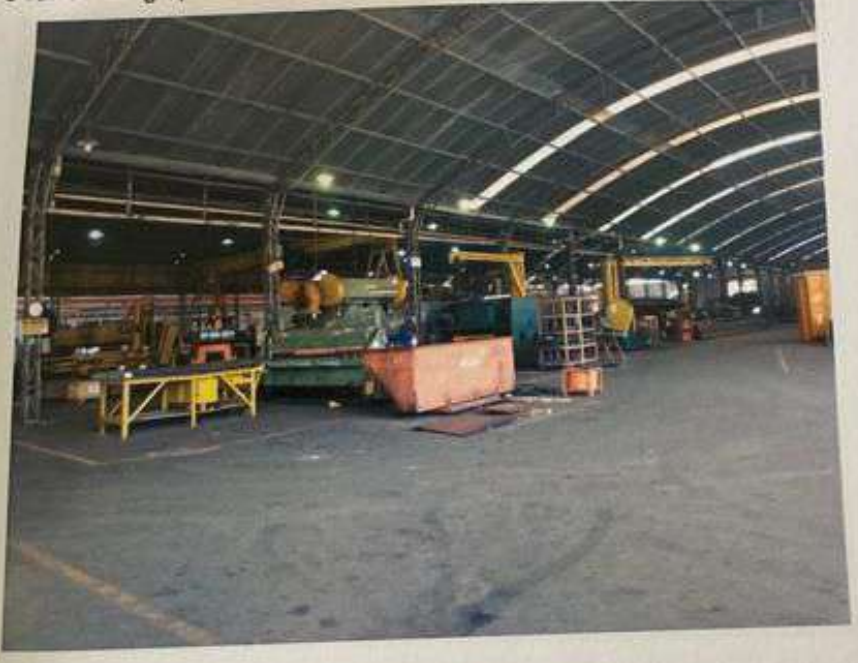
Foto tirada do interior do galpão **A**, olhando do que seria a sua frente para o que seria o fundo do galpão **E**. Como já dito, todos os galpões se comunicam.

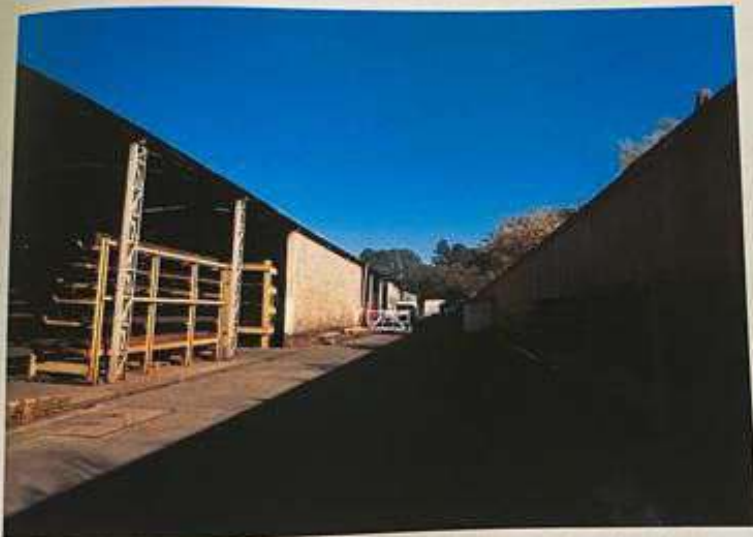
Foto da lateral direita do galpão identificado com a letra A.

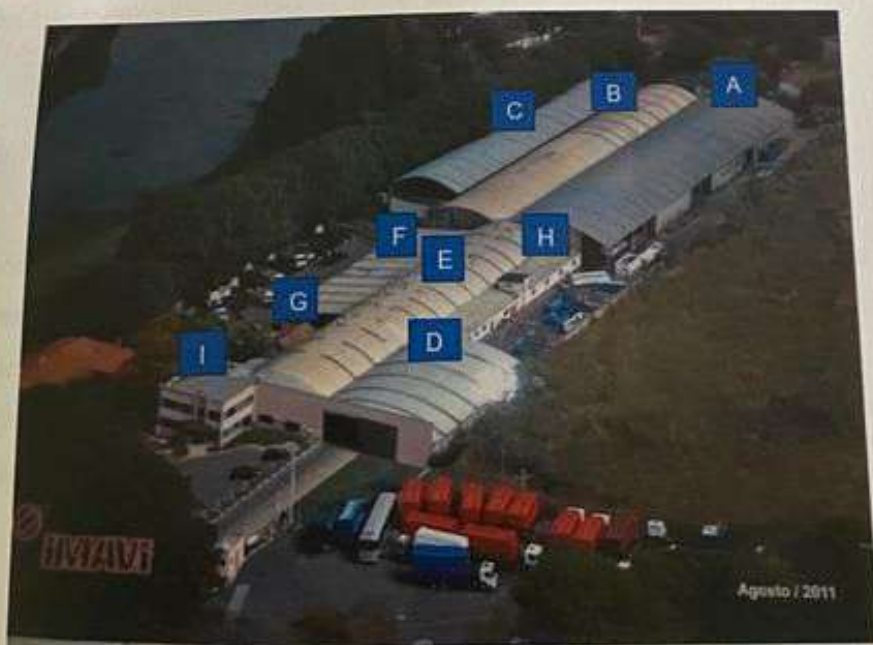
Novamente a foto da vista área, com as identificações.
